# 特集 表面分析による電氣的導通現象の解析\*

## Surface Analysis of the Electric Contact Mechanism

Automobiles have a number of electrical connectors, contacts and brushes. To ensure the reliability of such parts it is necessary to clarify the electrical conduction phenomena at the surface of contact. Some disturbing phenomena that inhibit good electrical conductivity have been observed at the surface of contact, such as oxidation due to heat and wear due to friction. It is important to clarify these phenomena. In this paper, some examples of the observational analysis carried out to clarify the increase in the contact resistance phenomenon that occurs at the site of contact on metal surfaces are reported.

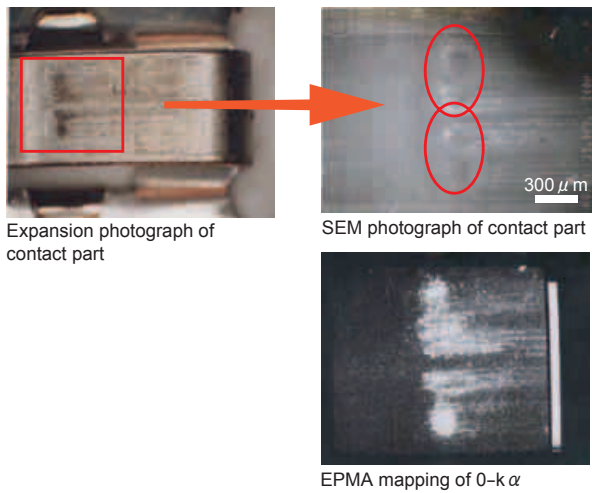
酸化皮膜の事例としては, すずめっきコネクタ (Fig. 6参照) の接触抵抗が増加した事例を紹介する。接触抵抗が増加したコネクタは車両のエンジンに直に取り付けられており, その接触部の外観はFig. 7に示すように茶色に変色していた。更に詳細に観察すると微小な磨耗粉がみられた。また, その部分をEPMAにより分析した結果, 接触部より酸素を多量検出した。

Fig. 7 Appearance photograph and an EPMA analysis result of the point of contact

これらの結果より、接触抵抗増加のメカニズムを推定した。推定したメカニズムは、車両の振動により接触部が微しゅう動磨耗を起し、磨耗粉を生成するとともに酸化される現象が繰り返され、酸化物が堆積して接触抵抗が増加するメカニズムである。通常、このような現象をフレティングコロージョンという。対策としては、コネクタターミナル部がエンジンあるいは

は車両の振動により動かないようにするために固定し、更にワイヤーハーネスの取り回しを変更した。

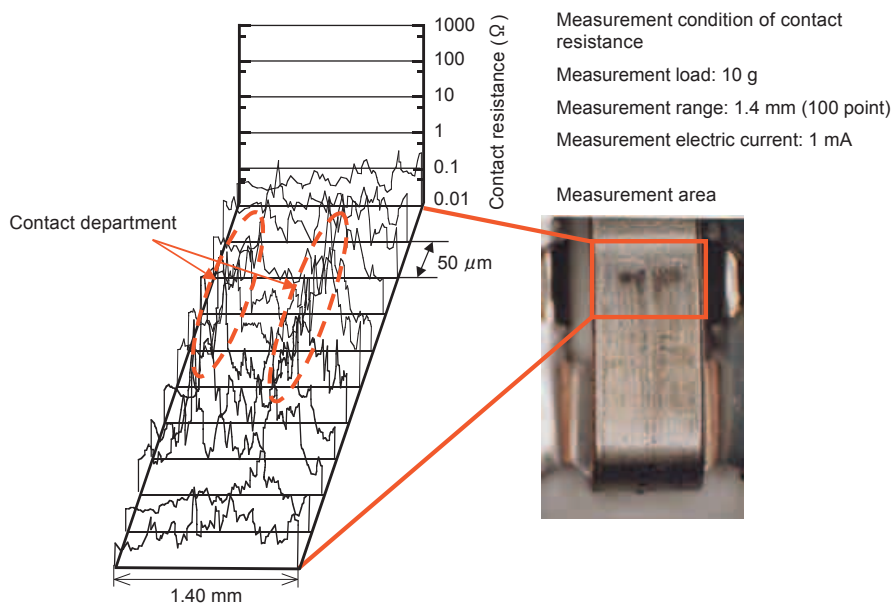
その接触部の点接触抵抗を測定した結果、酸素を検出した部分の接触抵抗が高いことを確認した (Fig. 8参照).

Fig. 8 The measurement result of the point contact resistance of the contact department

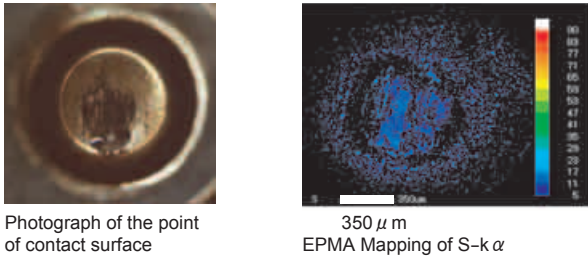
銀系の接点材料が使用環境により硫化することはよく知られており<sup>2)</sup>、パラジウム等を添加して耐硫化性を向上させている。本事例も耐硫化性を考慮した銀-パラジウム合金からなる接点が硫黄化合物を含む雰囲気中でしゅう動することにより硫化物が生成され、接触抵抗が増加した事例である。接触抵抗が増加した接点表面の外観は黒く変色しており、EPMAによる分析でSが検出された。更に詳細にみると黒く変色している部分は、接触しゅう動面であり、その部分からはSが多めに検出されていることが確認できた (Fig. 9参照)。更に接点表面の接触抵抗を点接触抵抗計で測定し、その部分のEPMAによるS量との関係で整理した結果、S量として0.5%を超えると接触抵抗として100Ω近くに達しており接触抵抗増加不具合になることが判明した (Figs. 10&11参照)。

Photograph of the point of contact surface  
 350 μm  
 EPMA Mapping of S-kα

Fig. 9 Appearance photograph and EPMA analysis of the point of contact surface

このようにEPMAによる定量値と点接触抵抗値との関係を計ることにより、接触抵抗を増加させている成分が何でどのくらい影響しているかが、明確にできる。硫化による接触抵抗増加メカニズムは、硫黄化合物雰囲気中で接点がしゅう動することにより、接点の新生策としては、接点を耐硫化性に優れる材料であるAu系の材料へ変更した。

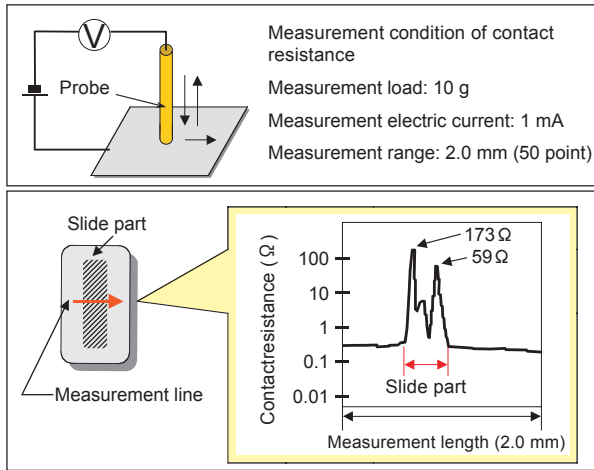
Fig. 10 The measurement of the point contact resistance

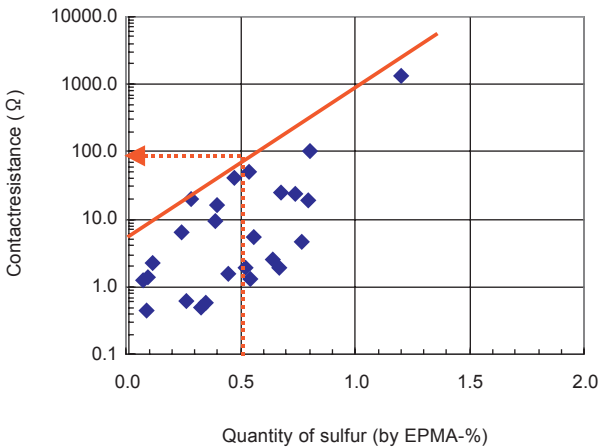
Fig. 11 Quantity of sulfur and the relations of the contact resistance

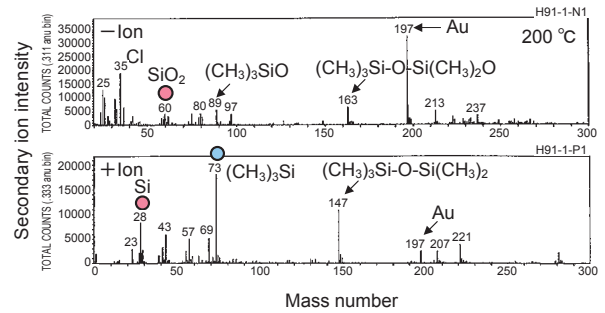
をTOF-SIMSにより測定したスペクトルの一例をFig. 13に示す。金属板表面からは、有機シリコンによる質量数73 ((CH<sub>3</sub>)<sub>3</sub>Si), 93 ((CH<sub>3</sub>)<sub>3</sub>SiO), 163 ((CH<sub>3</sub>)<sub>3</sub>Si<sub>2</sub>O<sub>2</sub>), 147 ((CH<sub>3</sub>)<sub>3</sub>Si<sub>2</sub>O) と酸化シリコンによる28 (Si), 60 (SiO<sub>2</sub>) が検出されており、金属板表面で有機シリコンから酸化シリコンへ変化していることが確認できた。次に測定したスペクトルから質量数73を有機シリコンとして、質量数28と60の合計を酸化シリコンとしてそのイオン強度を表面温度との関係で整理した結果、有機シリコンによる質量数73のイオン強度は温度の上昇とともに減少する傾向がみられた。それとは反対に、酸化シリコンによる質量数28と60のイオン強度は200℃以上から増加していることが確認された。

Fig. 13 TOF-SIMS data of the metal plate surface

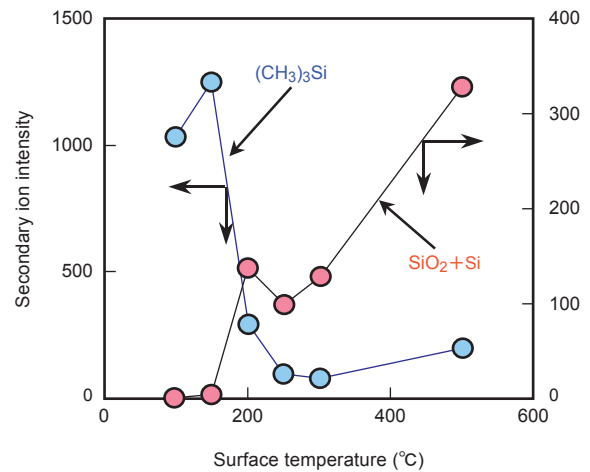
この結果より、有機シリコンから酸化シリコンへの変化は接点表面の温度が200℃以上で起き始めており、更に温度が上昇すると増加することを確認した (Fig. 14参照)。次に酸化シリコンの付着量と接触抵抗の関係を明確にするために実機の接点表面の酸化シリコン付着量をEPMAによりSi量として定量し、同一個所の接触抵抗値を点接触抵抗計で測定し、両者の関係を求めた。その結果Si量として数%を超えると接触抵抗は急激に上昇しており、接触抵抗増大化による不具合が発生することを確認した。

Fig. 14 Surface temperature and relation of quantity of adhesion

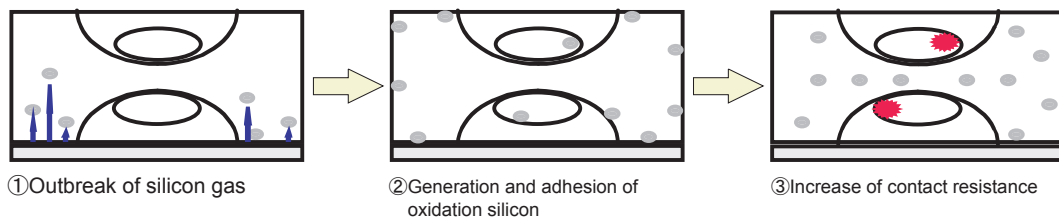
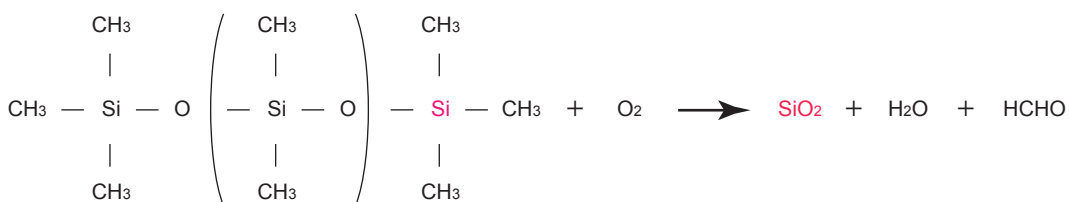
コンが生成付着する。更に酸化シリコンの生成が繰り返され、付着量が数%を超えると接触抵抗が増加し不具合に至るというメカニズムである。

以上の解析結果により、有機シリコンによる接触抵抗増加不具合のメカニズムをFig. 15のように推定した。構成材料から発生した低分子量の有機シリコンガスが接点表面近傍に浮遊あるいは付着し、接点が発動する時に発生する熱により、酸化分解し酸化シリ

Fig. 15 Mechanism of the contact resistance increase by the organic silicon gas
