# 特集 表面分析による電氣的導通現象の解析\*

## Surface Analysis of the Electric Contact Mechanism

Automobiles have a number of electrical connectors, contacts and brushes. To ensure the reliability of such parts it is necessary to clarify the electrical conduction phenomena at the surface of contact. Some disturbing phenomena that inhibit good electrical conductivity have been observed at the surface of contact, such as oxidation due to heat and wear due to friction. It is important to clarify these phenomena. In this paper, some examples of the observational analysis carried out to clarify the increase in the contact resistance phenomenon that occurs at the site of contact on metal surfaces are reported.

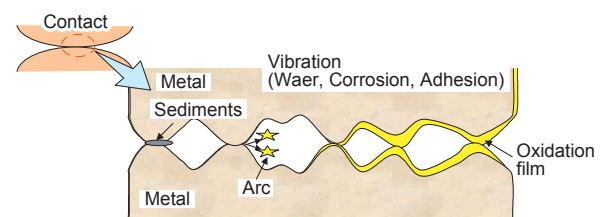
Fig. 2 Mechanism with a contact surface

電氣的接触面を拡大してみると Fig. 2 に示すように凸凹しており、金属接触している部分と皮膜に覆われている部分がみられる。このような形状の接触面において車両の振動により磨耗や接触部の移動あるいは、電氣的な負荷状態の変化等によるアーク発生などの現象がおきており、それらの現象が進行することにより接触抵抗の増加という問題を引き起こす。それらの不具合現象を整理した図を Fig. 3 に示す。

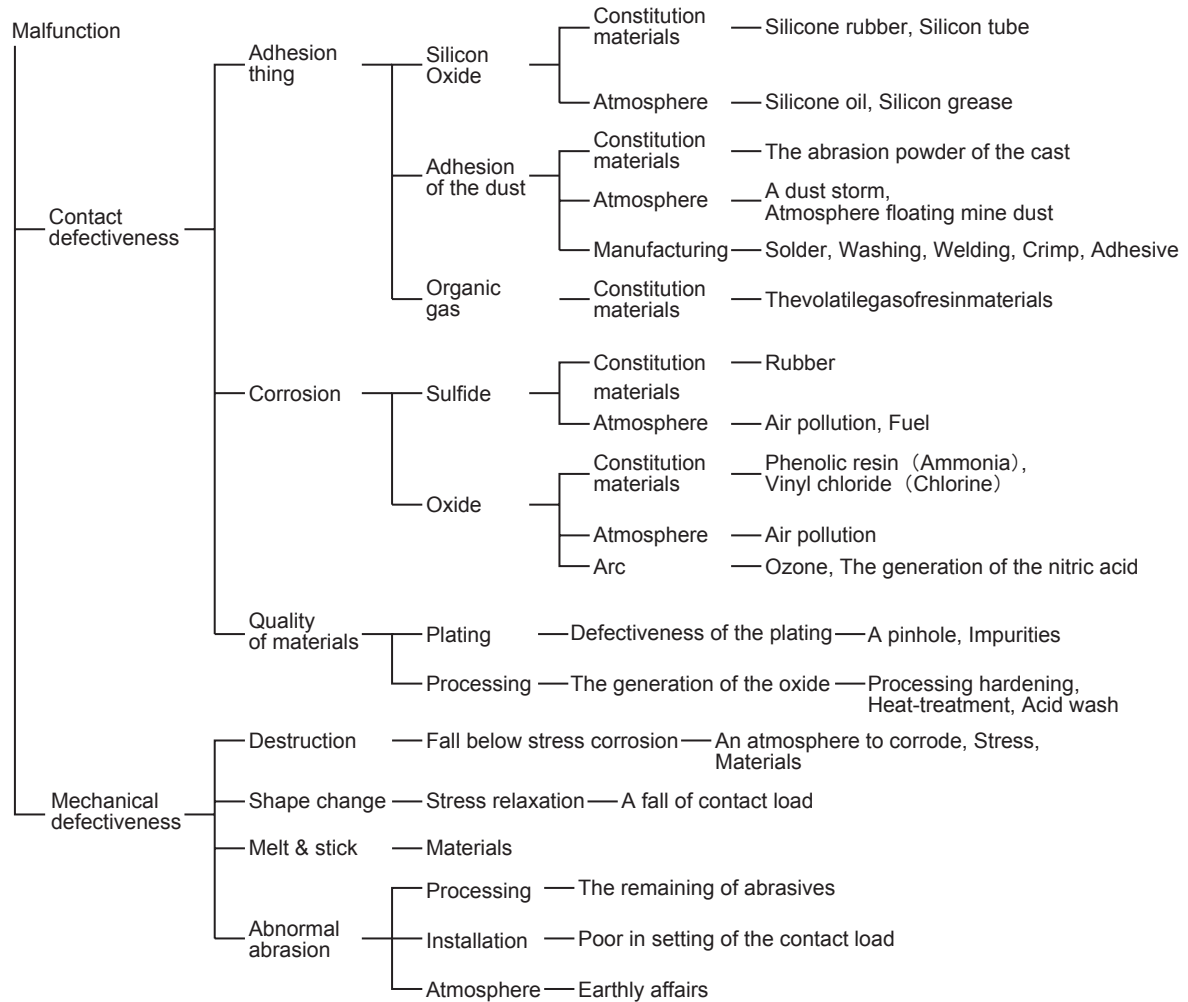
Fig. 3 An outbreak mode of the malfunction and the relations of the cause<sup>1)</sup>

不具合は、接触不良にかかわるものと破損等の機械的不良に大別される。接触不良に関しては、塵埃付着、構成材料からのガス付着によるものや樹脂の成形工程内で発生するバリの付着等がある。腐食については、大気汚染の影響や構成材料から発生する腐食性ガスによるものがある。機械的不良については、コネクタや接点のバネ材などの応力腐食割れによる破損や材質的に同種の接点同士が凝着する現象がある。

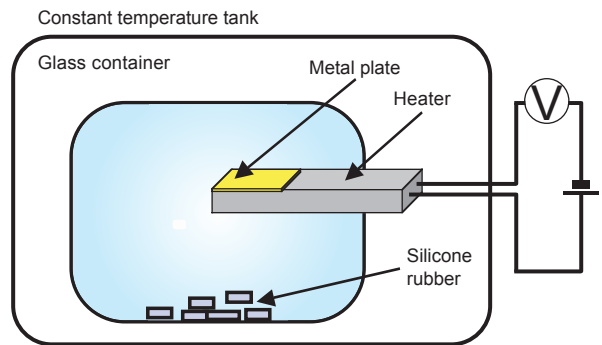
Fig. 12 Outline of model experiment

これらの条件のうち、②の酸化シリコンの生成条件について、Fig. 12に示すモデル実験により確認した。シリコンガス発生量が一定濃度となるように発生量を事前に測定したシリコンゴムを一定量入れたガラス容器内に金属板（純Au）を貼り付けたセラミックヒーターを挿入し、金属板の温度を100℃から500℃まで段階的に変化させ、金属板表面で有機シリコンから酸化シリコンへ変化する状態をTOF-SIMSにて分析し確認した。

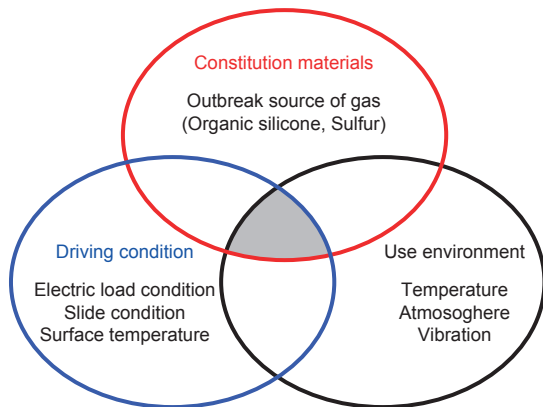
Fig. 16 Condition to occur of electric inconvenience

電氣的導通現象を表面分析手法により解析した事例を紹介したが、いずれの不具合もFig. 16に示すように①構成材料 ②作動条件 ③使用環境の三つの要因が複合的に重なり合ったところでおきており、原因を解明するには、そのことを十分理解して対応することが重要である。また、メカニズムを正しく解析するには、一つの手法によるのではなく、複数の手法を組み合わせることで総合的に解析することが重要である。
